CAVA DI GHIAIA  
"CROCETTA 3"

PROGETTO ESECUTIVO

## Variante al Recupero Ambientale

Maggio 2022

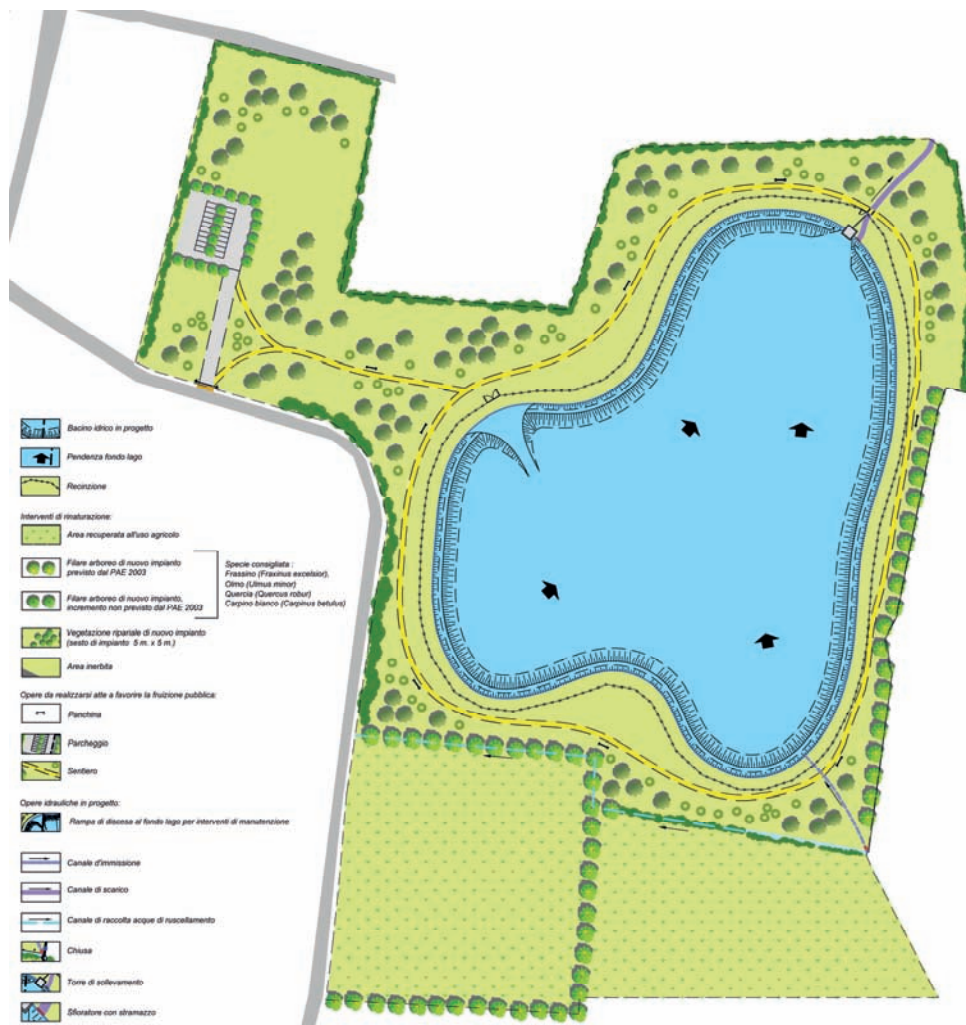
Fig. n° 1: Il progetto di recupero attualmente autorizzato per la cava attiva Crocetta 3

Successivamente, in ossequio all'art. 4 della L.R. 9/99, tale previsione venne assoggettata a procedura di "Valutazione di Impatto Ambientale" approvata dalla G.C. con delibera n° 72 del 17/11/2005. A seguito di tale approvazione venne rilasciata l'autorizzazione alla coltivazione della cava "Crocetta 3" (aut. n° 6873<sup>2</sup> del 30/10/08) il cui progetto di recupero prevedeva l'opera idraulica con una capacità d'invaso pari a circa 102.000 mc (calcolata a -1 dal p.c.).

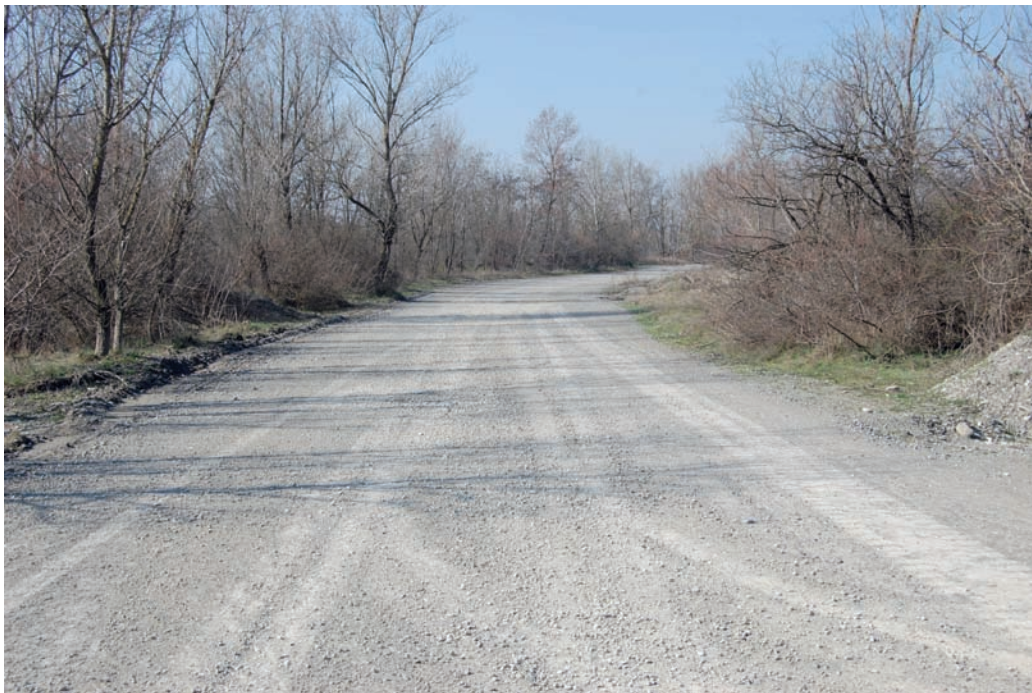
*Foto n°3: La pista camionale lungo Trebbia*

Il flusso veicolare, come attualmente sarà indirizzato verso la pista camionale lungo Trebbia.

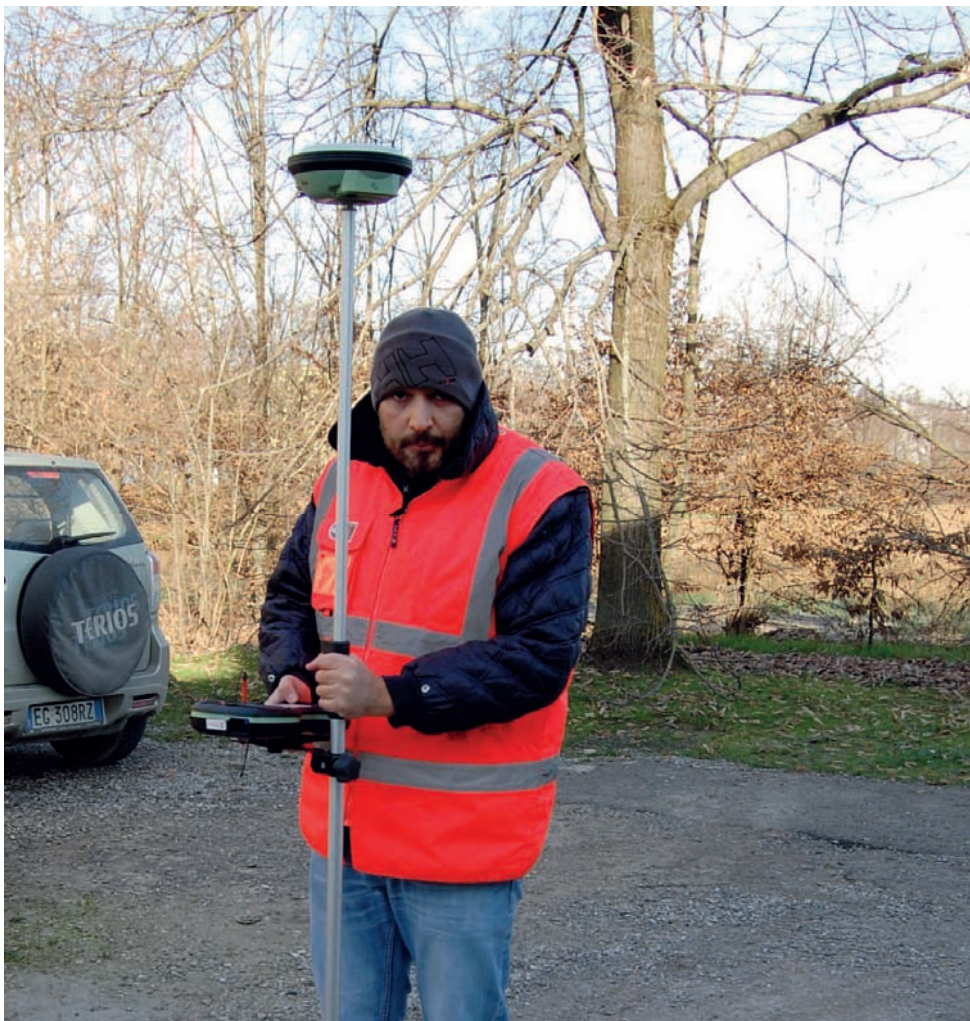
*Foto n°7: Particolare della strumentazione utilizzata per i rilievi topografici*

I rilevamenti sono stati effettuati con l'ausilio di stazione totale robotizzata "Geomax zoom 90-1" di precisione angolare pari a 1 secondo centesimale e lineare di 1 mm e stazione GPS con ricevitore GNSS 555 canali (Geomax Zenith 35 Pro).
