SCUOLA PRIMARIA *VIA ROMA,114* ADEGUAMENTO SISMICO SCUOLA PRIMARIA

PROGETTO ESECUTIVO

RELAZIONE TECNICA ILLUSTRATIVA

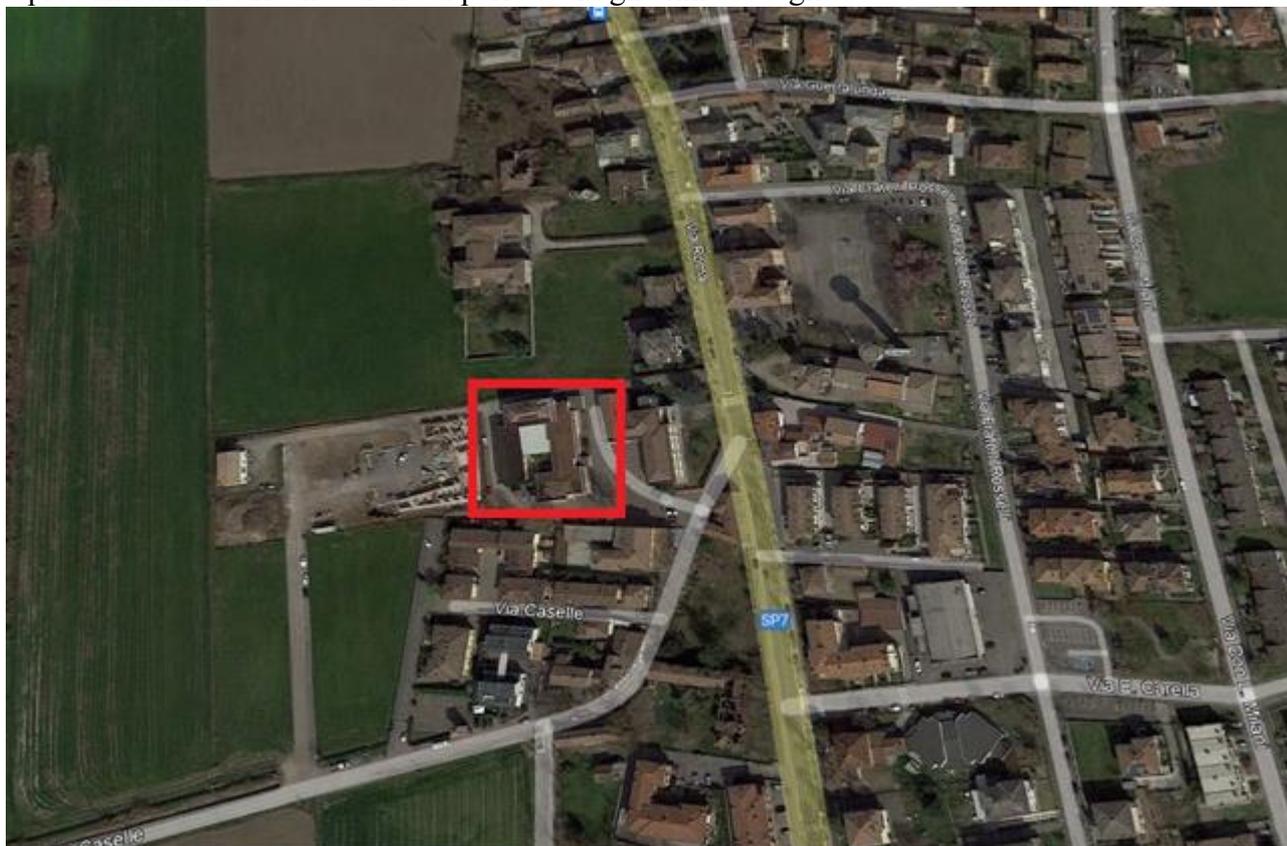
Planimetricamente, la scuola presenta una forma irregolare formata dalle seguenti porzioni:

-Porzione A: posizionata lungo il lato est, ha forma rettangolare allungata, è disposta su un piano fuori terra ed un sottotetto;

-Porzione B: è posta sulla to sud del complesso, di forma rettangolare, è disposta su un piano fuori terra ed un sottotetto, una parte de tale struttura è dotata anche di un interrato che sconfinava anche al di sotto della porzione A. A raccordare le coperture della porzione A con quella B, è presente una copertura a struttura lignea a travi e travetti.

-Porzione C: si sviluppa lungo il lato nord, ha forma rettangolare ed è disposta su due piani fuori terra ed un sottotetto.

-Porzione D: di forma rettangolare è posta nella porzione lato ovest, è disposta su un piano fuori

terra che è inframezzato da un controsoffitto in putrelle e tavelloni.

-Porzione E: è una sorta di “tunnel” di collegamento tra le porzioni A e D.

Completa il complesso una struttura indipendente mono piano a copertura dell'originario cortile, realizzato con struttura leggera in acciaio e copertura in lamiera che, per tale motivo non è stata considerata nella modellazione della struttura della scuola.
